# Informe de Verificación In Situ de la provisión de Alimentos Financiados con Recursos del FONAE en las Instituciones Educativas

"Programa de Alimentación Escolar Hambre Cero en Nuestras Escuelas"

Centro Educativo Santa Teresita Distrito de Tobatí - Dpto. de Cordillera Resolución AGPE N° 167/2025

# "Programa de Alimentación Escolar Hambre Cero en Nuestras Escuelas" Centro Educativo Santa Teresita

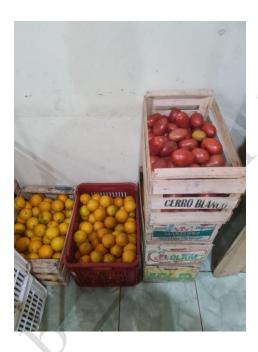
### a) Heladeras

De la verificación in situ realizada, constatamos que el proveedor adjudicado no proveyó los equipamientos suficientes requeridos en el Pliego de Bases y Condiciones, en la parte pertinente Suministro Requerido — Especificaciones Técnicas, apartado "Equipamiento, utensilios y personal requerido" inciso a) Equipamiento, punto "Heladeras y congeladores (frezzer) según volumen de alimentos a almacenar para el uso diario", a consecuencia la totalidad de las verduras no son almacenadas ni conservadas adecuadamente, tal como se visualizan en las siguientes imágenes:

Recomendamos a la Gobernación del Departamento de Cordillera y al Consejo Nacional de Alimentación Escolar - CONAE, realizar el seguimiento de las situaciones observadas en el presente informe, a fin de que los actores involucrados den cumplimiento de las disposiciones legales vigentes para garantizar la efectividad del servicio proveído con la correcta y transparente ejecución de los Recursos otorgados en el marco del Programa Hambre Cero en Nuestras Escuelas.
