# Informe de verificación In Situ de la provisión de Alimentos Financiados con Recursos del FONAE en las Instituciones Educativas

Programa de Alimentación Escolar "Hambre Cero en Nuestras Escuelas"

Escuela Básica N° 374 Beato Roque González de Santa Cruz Distrito Gral. Eugenio A. Garay - Dpto. de Guairá

Resolución AGPE Nº 232/2025

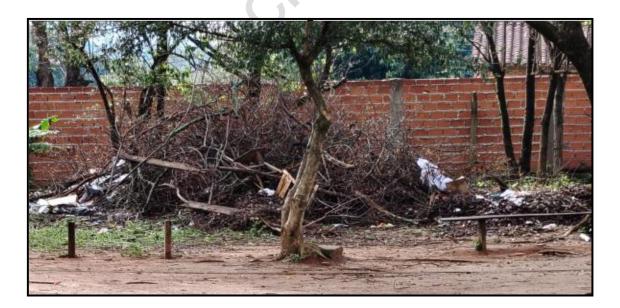
# 3.2.2 Inadecuada manipulación de desechos en la Institución

Visualizamos que los residuos de la Institución son arrojados y posteriormente quemados dentro del predio. Al respecto, la sección IV en el apartado Manipulación de desechos establece: "Se deberá tener cuidado en la manipulación del material de desecho, de manera a evitar la contaminación de los alimentos y del agua potable, para esto deberá impedirse el acceso de animales e insectos a los residuos y realizar un control periódico del lugar". Así también, menciona que "Queda prohibida la quema de residuos en la institución educativa y evacuar residuos sólidos en la red de alcantarillado ". Dicha situación se expone en la siguiente imagen:

Recomendamos a la Gobernación del Departamento de Guairá y al Consejo Nacional de Alimentación Escolar (CONAE), realizar el seguimiento de las situaciones observadas en el presente informe, a fin de que los actores involucrados den cumplimiento a las disposiciones legales vigentes para garantizar la efectividad del servicio proveído, con la correcta y transparente utilización de los Recursos otorgados en el marco del Programa Hambre Cero en Nuestras Escuelas.

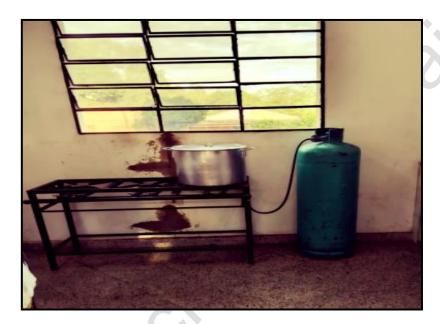
# 3.2.3 El balón de gas se encuentra dentro del espacio destinado a la cocina

El balón de gas se encuentra dentro del espacio destinado a la cocina y próximo a las hornallas de cocción de alimentos. Al respecto el *Capítulo III Sección V*, apartado *Medidas para prevenir una fuga de gas* expresa en el inciso *e) "Prever un espacio fuera de la cocina/comedor, un espacio exclusivo para la instalación del balón de gas".* A continuación, exponemos la siguiente imagen:
