## **Informe de Verificación In Situ de la provisión de Alimentos Financiados con Recursos del FONAE en las Instituciones Educativas**

### **Programa de Alimentación Escolar “Hambre Cero en Nuestras Escuelas”**

Escuela Básica N° 3847 República del Brasil  
Distrito Ybyrarobana - Dpto. de Canindeyú

Resolución AGPE N° 201/2026

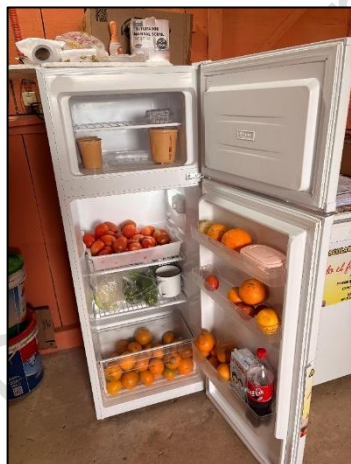
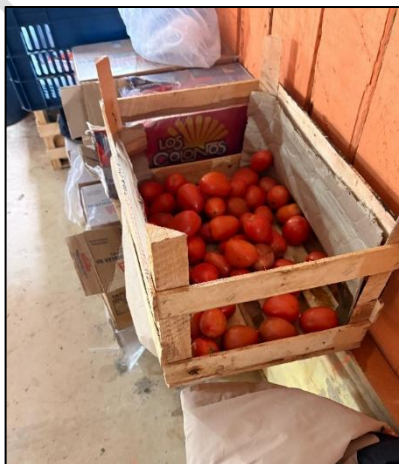
##### **a) Heladera**

Si bien cuentan con heladera, las misma resulta insuficiente para el correcto almacenamiento de frutas y verduras que se encuentran sin refrigerar. Al respecto, el apartado mencionado en el **inciso a. Equipamientos** establece: *"Heladeras y congeladores (freezer) según volumen de alimentos a almacenar para el uso diario"*. En las siguientes imágenes exponemos lo observado:

Recomendamos a la Gobernación del Departamento de Canindeyú y al Consejo Nacional de Alimentación Escolar (CONAE), realizar el seguimiento de las situaciones observadas en el presente informe, a fin de que los actores involucrados den cumplimiento a las disposiciones legales vigentes para garantizar la efectividad del servicio proveído, con la correcta y transparente utilización de los recursos otorgados en el marco del Programa “Hambre Cero en Nuestras Escuelas”.

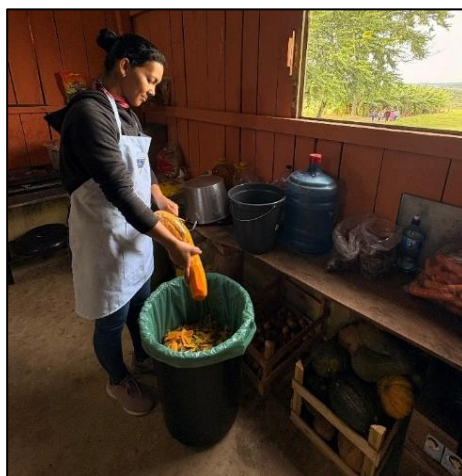
##### **b) Mesada**

No cuenta con mesada de fácil limpieza para el procesamiento de los alimentos. Al respecto, el apartado mencionado inciso a. Equipamientos dice *"...Mesada (elaborada de material de fácil limpieza y desinfección y que no constituya por sí misma un agente contaminante"*. En las siguientes imágenes exponemos lo observado:

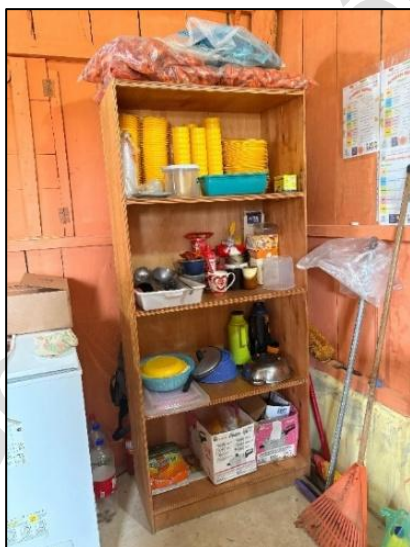
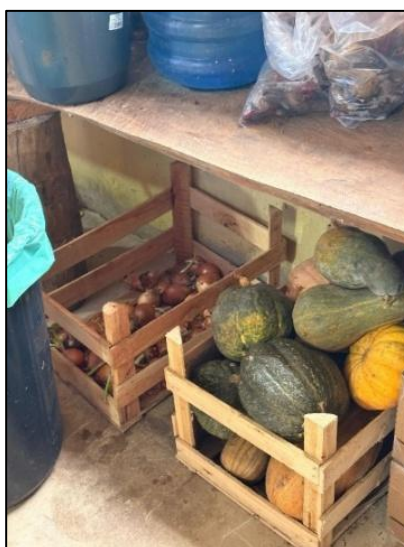
### c) Mobiliarios para el almacenamiento de los alimentos

No cuentan con mobiliarios para el almacenamiento de los alimentos. Verificamos que los insumos son colocados sobre muebles proveídos por la Institución y otros puestos directamente en sus cajas de origen. Al respecto, el apartado mencionado inciso **a. Equipamientos** establece: “...*Mobiliarios para almacenamiento de los alimentos y para los utensilios, separado de los insumos domisanitarios. Los mismos deben ser de materiales que no contaminen a los alimentos almacenados.*” En las siguientes imágenes exponemos lo observado:

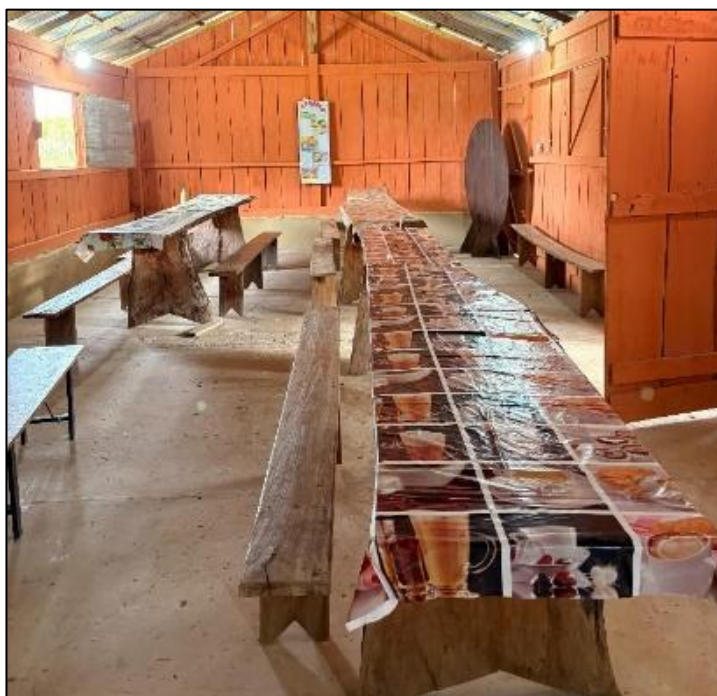
#### **d) Mobiliarios del comedor**

Las mesas y sillas utilizadas en el comedor son propiedad de la Institución Educativa. La directora expresó que el proveedor entregó solo un tablón para el área del comedor el cual resulta insuficiente para la cantidad de 70 alumnos. Al respecto, se menciona en el apartado en su inciso **a. Equipamiento**, expresa “...Mesas y sillas según volumen” En la siguiente imagen exponemos lo observado:

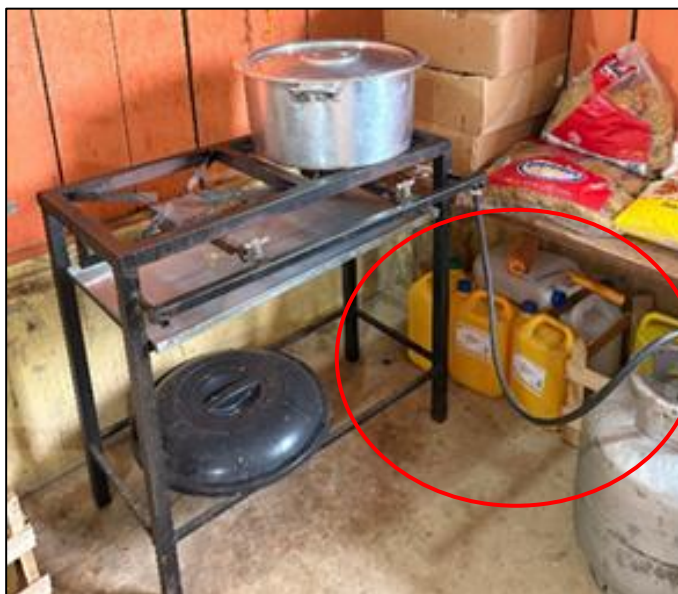
### a) Los productos de limpieza no se encuentran dispuestos en depósitos

Los productos de limpieza se encuentran dispuestos en el área de almacenamiento y procesamiento de alimentos. Al respecto, el apartado mencionado en el segundo punto indica: “...la empresa adjudicada deberá contar con los siguientes espacios: ... *depósito y área de producto de limpieza y basurero*...”. En las siguientes imágenes observamos lo mencionado:

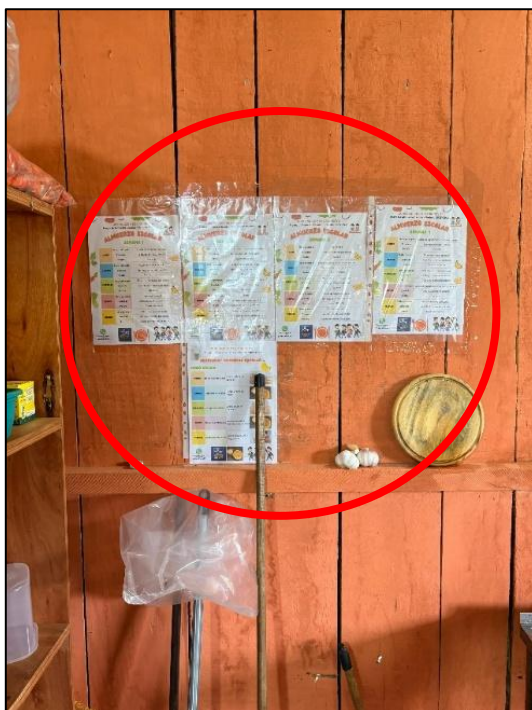
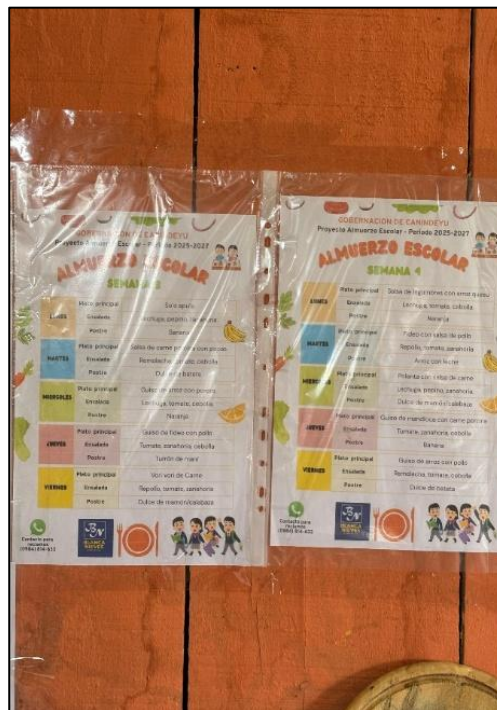
### 3.2.1 El Menú cíclico no se encuentra expuesto en lugares visibles de la Institución Educativa

El Menú cíclico se encuentra expuesto solo en el interior de la cocina. Al respecto, el *Capítulo I* mencionado, apartado *Visibilidad del Menú*, establece: “*El Menú de todos los servicios de alimentación escolar debe estar visible en la Institución Educativa para conocimiento de los miembros de la comunidad; el mismo será entregado al Director/a o responsable de la Institución Educativa por la empresa proveedora*”. En las siguientes imágenes observamos lo mencionado:

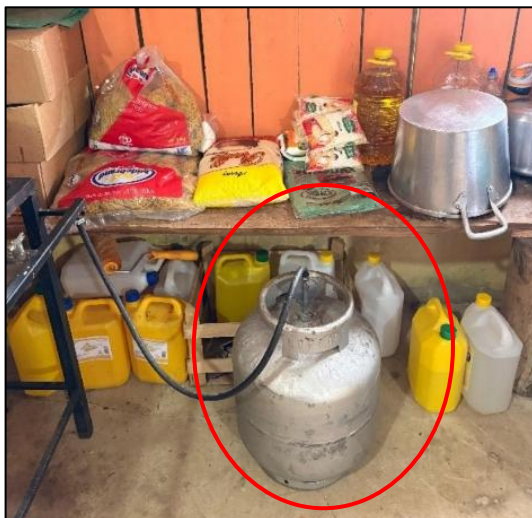
### **3.2.3 Balones de gas ubicados incumpliendo medidas de prevención**

Los balones de gas se encuentran ubicados dentro del área de la cocina, debiendo ubicarse en el exterior. Esta situación representa un riesgo potencial ante una posible fuga o incidente. Al respecto, lo establecido en el Capítulo III en la Sección V apartado Medidas para prevenir una fuga de gas en el inciso e) establece: “Prever un espacio fuera de la cocina/comedor, un espacio exclusivo para la instalación del balón de gas”. En la siguiente imagen exponemos lo mencionado:

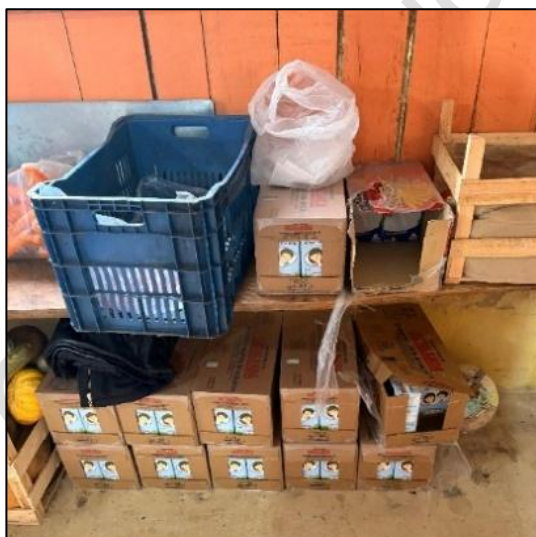
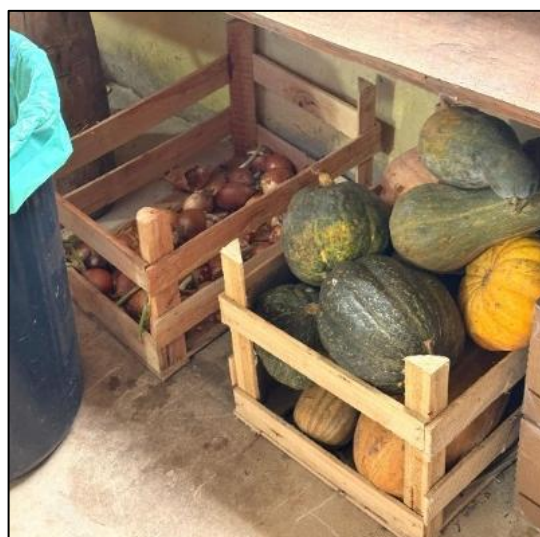
### 3.2.4 Los productos alimenticios no se encuentran almacenados adecuadamente

Los productos alimenticios no son almacenados adecuadamente sobre pallets, conforme se indica en el *Capítulo III, Sección IV* mencionado, apartado *Condiciones de almacenamiento para el Servicio de Desayuno y Merienda Escolar*, inciso b) del lineamiento mencionado, el cual establece: “Los alimentos deben ser colocados sobre pallets, tarimas o estantes. Nunca directamente sobre el piso...”. En la siguiente imagen evidenciamos que los productos alimenticios (leche, cebollas y papas) están dispuestos directamente sobre el piso:

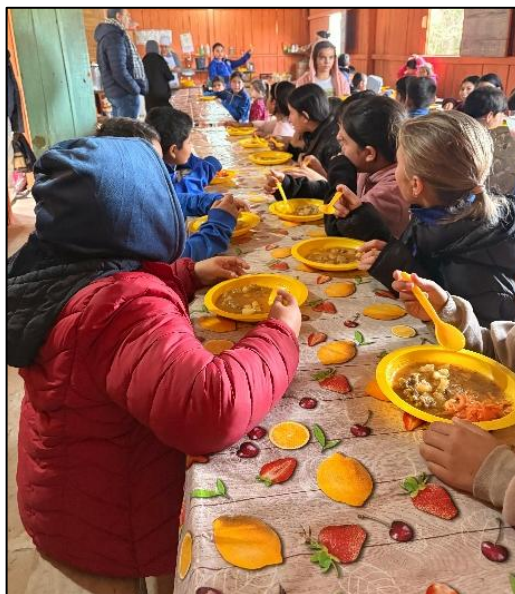
### **3.2.5 El espacio físico utilizado para el servicio del almuerzo escolar no reúne las condiciones adecuadas**

Durante la verificación in situ constatamos que el servicio de almuerzo escolar, reciben en un espacio compartido con el depósito y la cocina, que no reúne las condiciones adecuadas, según lo establecido en los Lineamientos *Capítulo II Sección V ... “Las Instituciones educativas que no cuentan con una infraestructura adecuada (comedor escolar) para el servicio de almuerzo escolar o cena deberán habilitar las aulas para que cumplan la función de comedor, asegurando de esa manera que los estudiantes estén a gusto a la hora de recibir ese alimento y lo hagan en condiciones adecuadas”*. En las siguientes imágenes observamos el espacio físico utilizado para el servicio del almuerzo escolar:

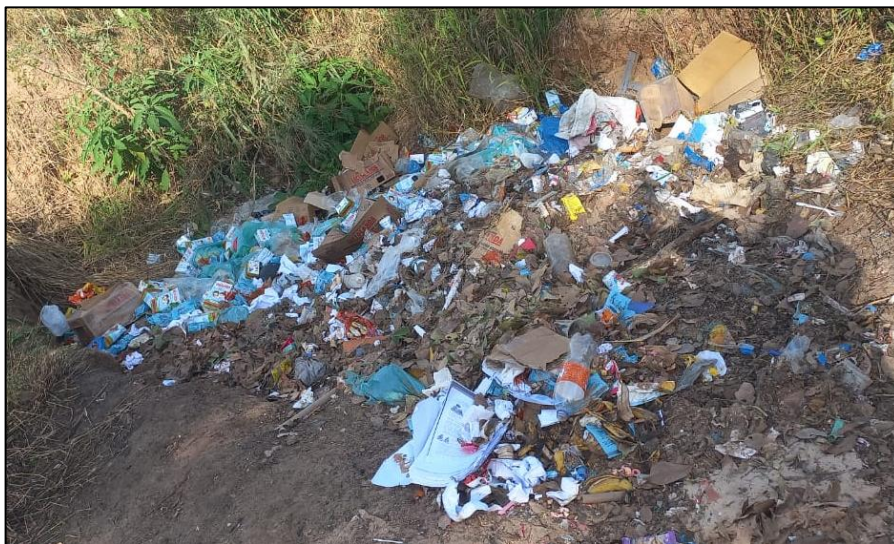
### **3.2.4 Inadecuada manipulación de desechos en la Institución**

Según manifestaciones de la Directora de la Institución, y que consta en el Acta/Formulario de Verificación In Situ, “los residuos de la institución son arrojados y posteriormente quemados dentro del predio”. En relación con ello, el *Capítulo III, Sección IV, apartado Manipulación de desechos, establece: “...Queda prohibida la quema de residuos en la institución educativa y evacuar residuos sólidos en la red de alcantarillado. La institución educativa podrá contar con un plan de reciclado de residuos vinculado a un proyecto educativo, a fin de fomentar la protección del medio ambiente y reducir la generación de residuos, reciclado de los productos susceptibles de serlo, compostaje o biodigestión de residuos orgánicos, entre otros.”*. En las siguientes imágenes evidenciamos la situación observada:
